Notre-Dame de Paris, voilà il restauro del secolo

A cinque anni dal catastrofico incendio, riapre al culto la cattedrale. Breve sunto di un intervento da primato

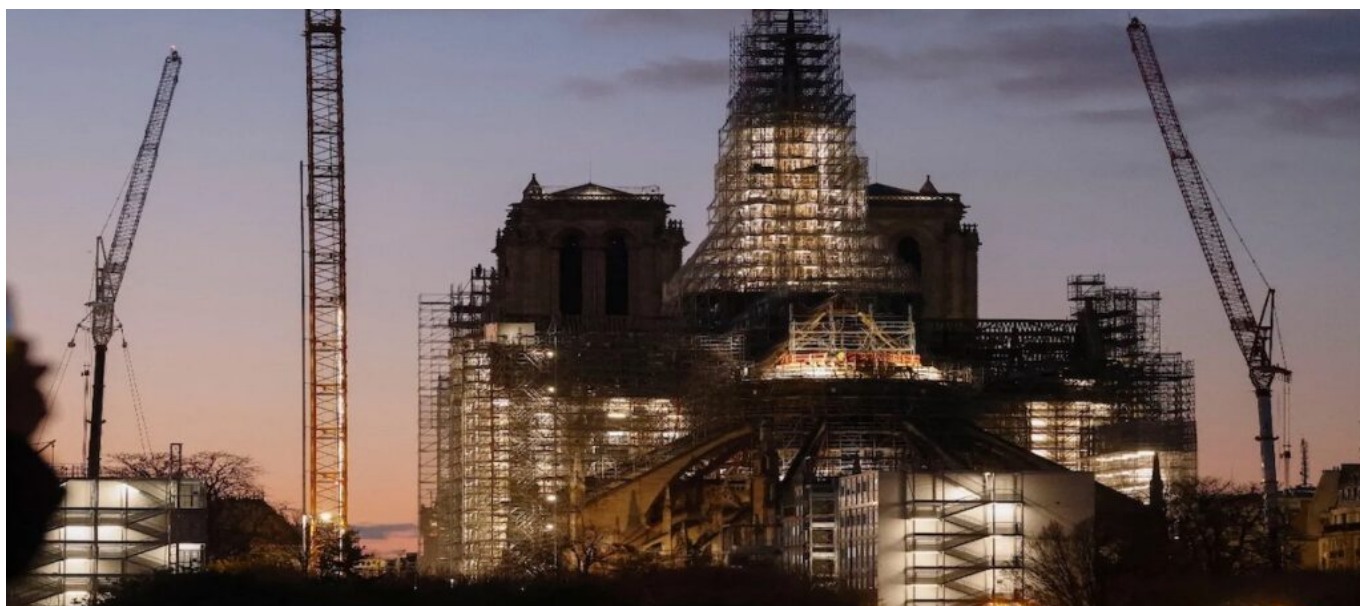
Immagine copertina: la nuova guglia di Notre Dame in costruzione, Parigi

la messa in sicurezza. Con l'aiuto di gigantesche gru si è proceduto alla ricostruzione della volta della crociera, al posizionamento delle strutture del tetto e della copertura e infine alla ricostruzione della guglia, rifatta *à l'identique* secondo il progetto di Viollet-le-Duc. Naturalmente, la ricostruzione ha anche permesso d'inserire **nuovi sistemi di controllo** di eventuali **incendi** basati su pareti metalliche e un sistema di vaporizzatori.
