Barcelona, le sorprese di Casa Batlló: ecco i colori di Gaudí

Il restauro del lato interno del capolavoro modernista riporta alla luce elementi e dettagli che si erano persi nel tempo. Facciata e cortile hanno un'immagine nuova, vicina all'originale

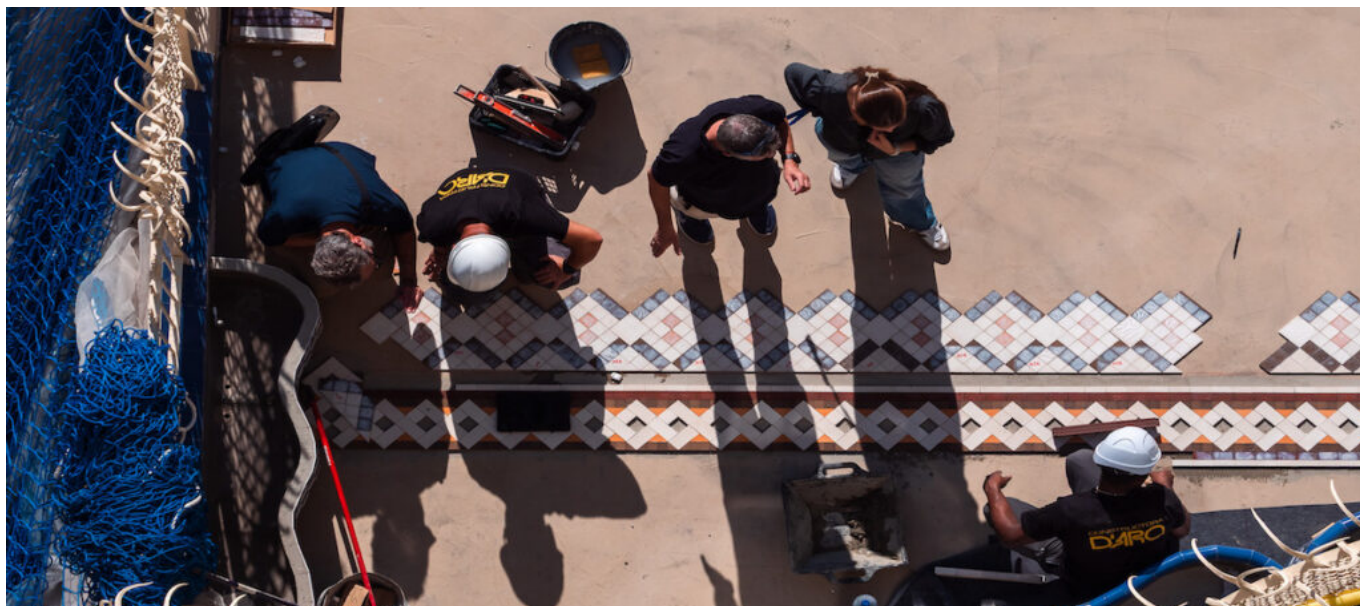
Immagine di copertina: restauro Casa Batlló, 2025, lavorazioni sui mosaici (courtesy Casa Batlló)

La ceramica e il vetro del *trencadís*, di cui solo un 30% risalente all'epoca di Gaudí, sono stati restaurati e riprodotti in laboratorio grazie all'aiuto di scanner ad alta risoluzione, immagini d'archivio e un meticoloso lavoro di ricerca. Nel patio interno, che Gaudí ha sopraelevato di cinque metri in continuità con il piano nobile, è stata **ripristinata la pavimentazione secondo il disegno originale, con l'applicazione di più di 85.000 marmette di mosaico nolla** (dal nome dell'impresario che introdusse per primo la ceramica ad alte prestazioni dall'Inghilterra) realizzate una per una con la stessa tecnica dell'epoca ma più resistenti agli agenti atmosferici.
