Niscemi: quando frana una città

Cronaca, storia e prospettive di un evento drammatico. Simbolo della fragilità del territorio siciliano alle prese con gli effetti del cambiamento climatico, il dissesto pone questioni nodali in merito al futuro del patrimonio costruito

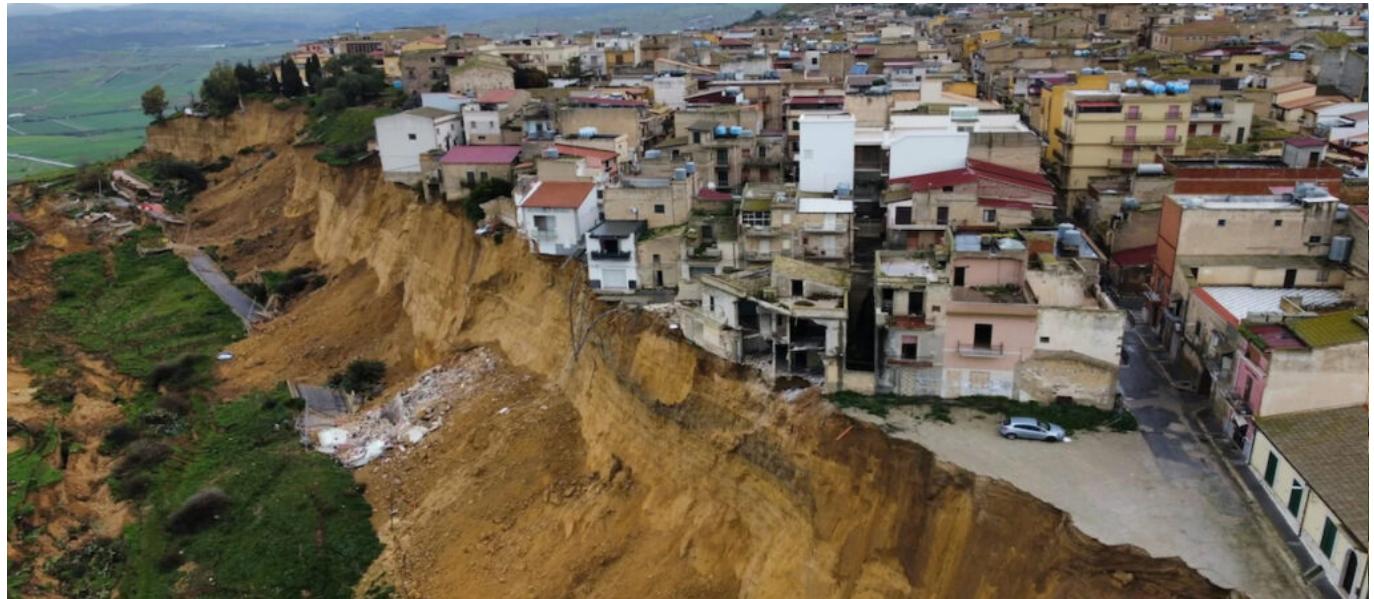
Immagine di copertina: vista aerea della frana di Niscemi, gennaio 2026 (foto tratta da italianostra.org)

La frana ha avuto un **impatto devastante su una vasta porzione della città, coinvolgendo quartieri residenziali, strade e l'area del Belvedere rivolta verso la piana di Gela ed oggi definitivamente cancellata dal dissesto**. L'intero costone su cui poggia il centro abitato sta lentamente collassando verso valle, mettendo a rischio non solo le abitazioni, ma anche la storia e l'architettura urbana. Vicoli, piazze e chiese settecentesche rischiano di non essere più recuperabili.

Il fronte della frana si estende per circa 4 chilometri. In un primo momento, le pareti della collina si sono spostate di 7-15 metri; dopo 24 ore, la situazione è ulteriormente peggiorata, **con un nuovo scivolamento che ha aumentato il cedimento fino a 30-45 metri**. In più punti gli edifici sono rimasti sospesi sul ciglio della frana, mentre l'ampliamento della zona rossa, passata da 100 a 150 metri, ha imposto nuove evacuazioni.
